Slutrapport för projekt:

Energibesparing i kyrkor: Luftläckage-, nedsmutsnings- och klimatmätningar

Energimyndigheten: Dnr 2011-002440, Projektnummer 34964-1.

Högskolan i Gävle

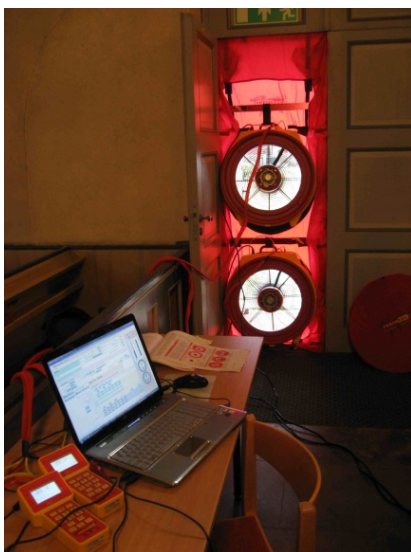
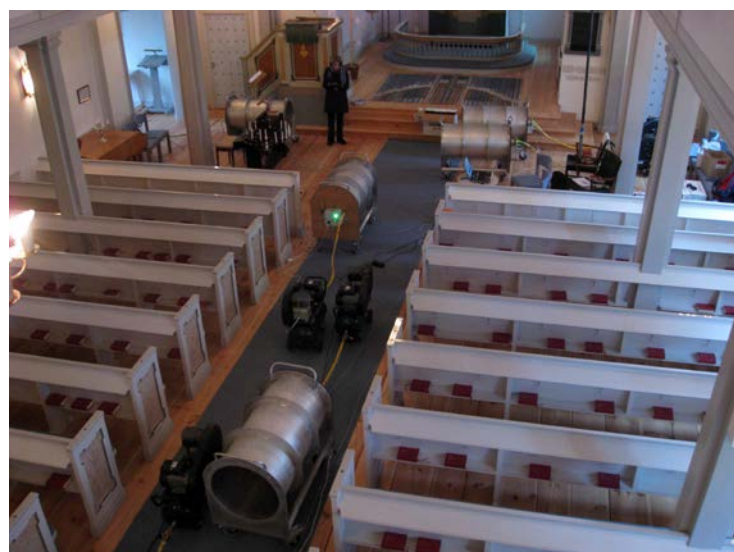
Figur 1. Täthetsmätning av byggnadsskalet genom: *Vänster*: Trycksättningsfläktar i kyrkport, ”blower door”-teknik; *Höger*: Tryckpuls test med ”Luftkanoner”.

Fältmätningarna har dock visat att båda metoderna är känsliga för vind- och termikorsakade tryckstörningar. Noggranna mätningar bör därför bara företas vid svag vind och liten inne-ute-temperaturskillnad, helst mindre än 5°C. Tryckfördelningsmätningar i HiG:s vindtunnel (Fig. 2) har också visat att de höga kyrkbyggnaderna påverkar det vindinducerade trycket i ett ganska stort område på utsidan av byggnaden. Detta måste beaktas vid val av mätpunkt för uttrycket i mätmetoderna enligt ovan. Som en grov tumregel bör man välja en mätpunkt som ligger minst två byggnadshöjder bort från byggnaden. Föreskrifterna i nu gällande standard för blower-door-mätningar (EN 13829) synes alltför vaga när det gäller dessa störningsaspekter och verkar behöva bli striktare, åtminstone när det gäller höga en-zonsbyggnader som kyrkor.

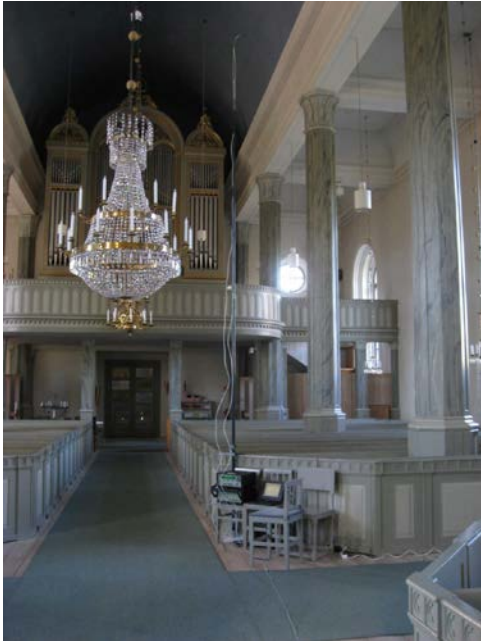
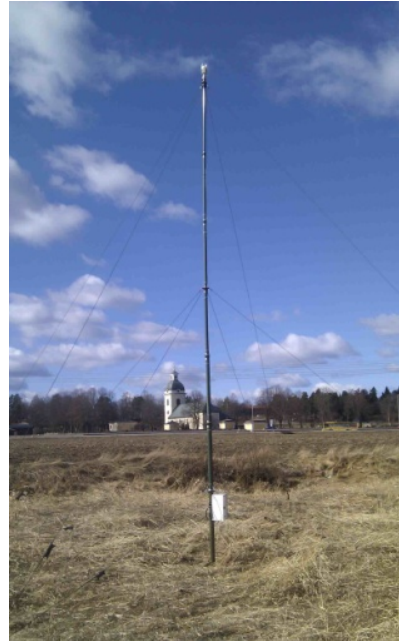
Figur 3. *Vänster*: Spårgasanalytator och mätmast i kyrka. *Höger*: Vädermast placerad intill den studerade kyrkan.

Även luftomsättningsmätningar genom spårgasteknik (Fig. 3) har fungerat bra i gjorda fältmätningar i kyrkor. God omblandning av rumsluften tycks uppstå så fort värmeelement på golvnivå (bänkvärmare och radiatorer) är varma, vilket avsevärt förenklar denna typ av mätningar. I Fig. 3 syns också den vädermast som i samband med spårasmätningarna placerats i närheten av undersökt kyrka för att erhålla lokala väderdata.

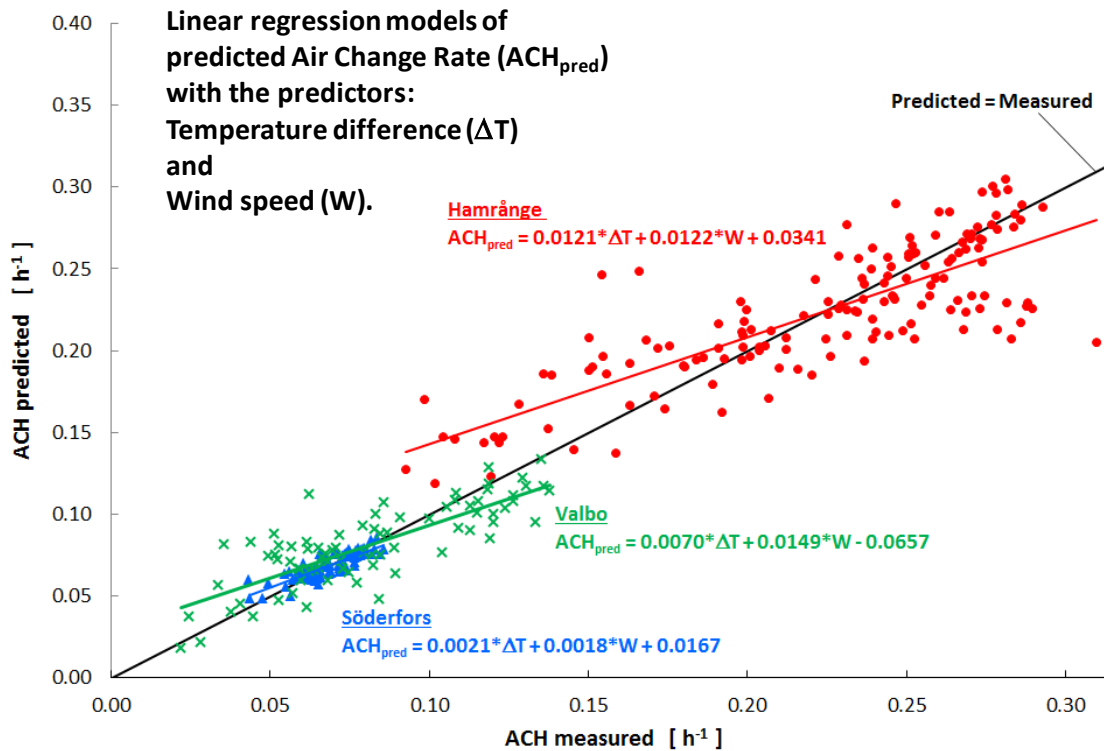
Figur 6. Regressionsekvationerna för luftomsättningen (ACH) i tre kyrkor och jämförelse mellan den (predicerade) luftomsättning som ges av dessa ekvationer och den faktiskt mätta luftomsättningen.

MLR-ekvationerna i Fig. 6 för skattning luftomsättningen är dock framtagna utifrån spårgasmätningar av variationen i luftomsättningen i den individuella kyrkan, så ekvationen för en kyrka gäller bara för just den kyrka. Spårgas- och vädermätningarna behöver också pågå under flera dygn och är inte så lätta att få till stånd i praktiken. Som alternativ till MLR finns några tidigare framtagna *generella* modeller för luftinfiltration, som inte kräver några bakomliggande mätningar av luftomsättningen, men däremot mätning av byggnadsskalets otäthet, vilket typiskt görs enligt den blower-door-metod som beskrivits ovan. Dessutom behöver dessa modeller indata i form av byggnadsdimension, vindutsatthet och trolig fördelning av otätheter i byggnadsskalet. Vid test med egna mätdata av ovan slag har den s k AIM-2-modellen verkat vara den generella modell som verkar mest användbar på kyrkor. Dock tenderar den att överskatta luftomsättningen med ca 25%, varför vi föreslår införande av en korrigeringskonstant, =0.8, vid användning av modellen, åtminstone på kyrkbyggnader. AIM-2-modellens slutekvation blir då:

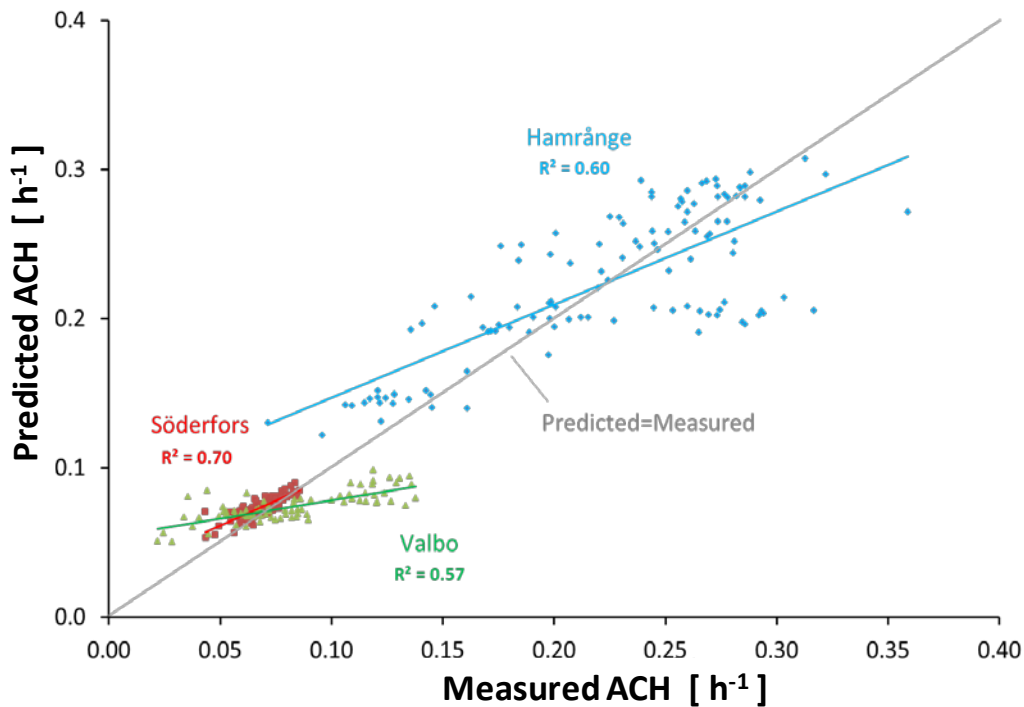
Figur 7. Jämförelse mellan mätt luftomsättning och den som erhålles med AIM-2-modellen för tre kyrkor.

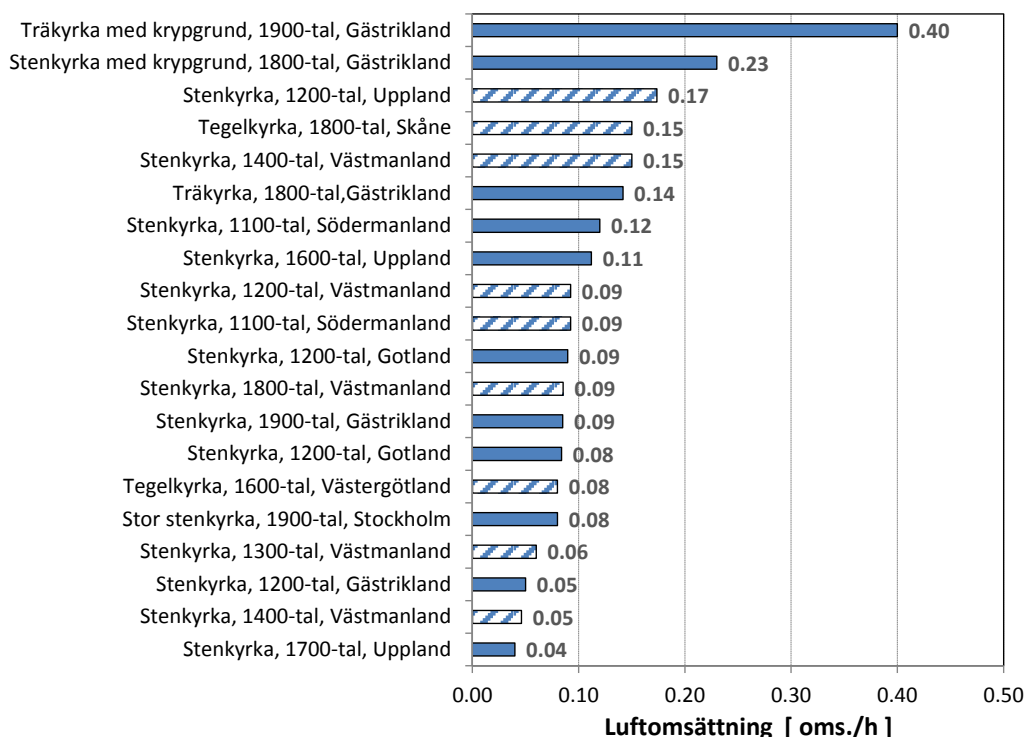
Figur 9. Luftomsättning i 20 svenska kyrkor vid ca 15°C temperaturskillnad inne-ute och svag vind. Approximerat från fältmätningar. Mätningar gjorda av Högskolan i Gävle (fyllda staplar) och Pentiaq AB (streckade staplar).

I Fig. 9 är sammanställt mätningar av luftomsättningen i 20 svenska kyrkor, med viss tyngdpunkt på den mellansvenska regionen Västmanland, Uppland, Gästrikland. Det framgår att luftomsättningen kan skilja rätt mycket från en kyrka till en annan. Två kyrkor med ventilerad kryppgrund och trägolv toppar listan med 0.40 resp 0.23 luftomsättningar/timme (oms/h). Annars ligger medianvärdet på 0.09 oms/h, d v s ungefär 0.1 oms/h. Detta är ett lågt värde jämfört med vad vi normalt har i t ex bostäder (typiskt 0.5 oms/h) och större moderna samlings-salar (typiskt 5 oms/h). Luftförsämrande emissioner från t ex besökare och ljusbränning stiger därför ganska snabbt vid förrättningar i kyrkor, men kyrkornas stora rumsvolym och de normalt korta förrättningstiderna gör att luftkvaliteten ändå inte behöver upplevas som besvärande. Dock har vi uppmätt ganska höga koldioxidhalter (>2000 ppm) i slutet av även ganska korta förrättningar i kyrkor när de i princip varit fullsatta. Luften kan då upplevas som ofräsch, utan att vara direkt hälsovådlig.

I Fig. 9 ovan noterades att ett typiskt värde på luftomsättningen i kyrkor (med stängda dörrar och fönster) är $0,1$ omsättningar/timme. I Fig. 18 är inlagt vilken utvärdringstakt denna luftomsättning motsvarar. Det framgår tydligt att öppnandet av en port normalt medför en flerfaldigad hastighet av utvärdringen.

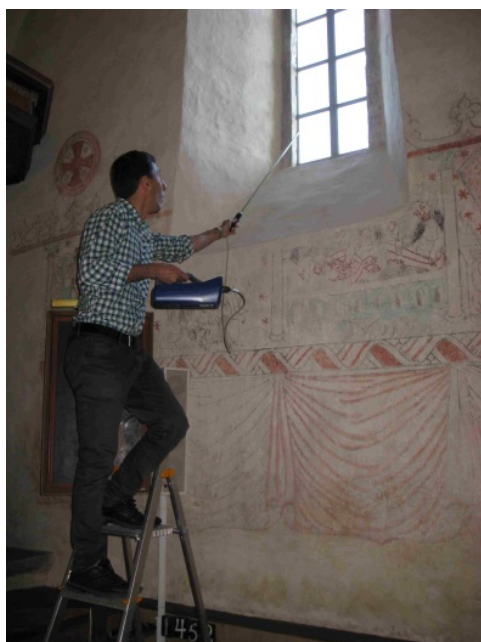
Figur 13. Sökning efter luftläckage med hjälp av portabel partikelräknare.

Spårgastekniken som beskrivits ovan för luftomsättningsmätning kan också utnyttjas för läckidentifiering. Som nämnt tenderar luftomblandningen i en kyrksal att bli mycket god, åtminstone så länge värmeelementen är varma. Vid forcerat undertryck i kyrkan, t ex med hjälp av blower-door-fläktar, kan inströmmande uteluft detekteras som innehållande ingen eller mycket låga koncentrationer av den utspridda spårgasen. Istället för spårgas kan man även sprida luftpartiklar, t ex med hjälp av levande ljus, och med en direktvisande, portabel partikelräknare leta efter inläckande luft, vilken innehåller en avsevärt lägre partikelhalt; Fig. 13. En ljusbränning av t ex 10 ljus under ca 10 min verkar normalt räcka för att erhålla tillräckligt höga halter av små ($<0,1 \mu\text{m}$) partiklar. I det fall att inga värmeelement är igång som kan blanda rumsluften verkar det oftast gå att åstadkomma god luftomblandning med hjälp av några kraftfulla omblandningsfläktar utspridda i kyrksalen.

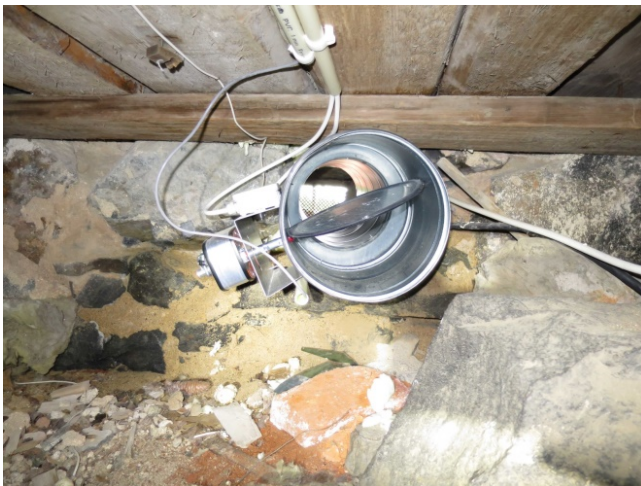
Figur 14. Fuktstyrt ventilationsspjäll i krypgrundsventil.

I den kyrka som i Figur 9 har näst störst luftomsättning har läcksökning pekat ut trägolvet mot krypgrund som den största läckpunkten. Experiment med tätning av krypgrundsventilerna vintertid (något som tidigare praktiserats i kyrkan) visade att detta minskade luftomsättningen med ca 40% och energibehovet med ca 10%. Golvet blev samtidigt varmare och mindre dragigt, så det är tänkbart att börvärdet för innetemperaturen samtidigt kan sänkas något med bibehållen komfort, med ytterligare energibesparing som följd. Viktigt att beakta här är dock miljön i krypgrunden, som riskerar att bli för fuktig, med risk för mögel och annan mikrobiologisk tillväxt. Långtidsmätningar i den aktuella krypgrunden har påvisat riskabelt höga fukthalter redan vid öppna krypgrundsventiler, och det ser ut att bli ännu något sämre vid tilltäppning av dem vintertid. Dock tycks riskbetingelserna ändå vara som störst under sommarhalvåret, och det är möjligt att riskbidraget vintertid är försumbart. Problemet med mycket krypgrundsfukt – vilket verkar var ett vanligt problem i svenska kyrkor – ledde till kompletterande experiment med krypgrundstilltäppning under *sommarhalvåret*, en åtgärd som ibland rekommenderas av fuktexperter. Fukthalten i krypgrunden blev då betydligt mer stabil, och de tidigare förekommande perioderna med kondensutfällning uteblev. Dock blev fukthalten alltför hög, så det är tveksamt om sommartilltäppning är att rekommendera. För närvarande pågår test med fuktstyrda spjäll (Fig. 14) placerade i några av krypgrundsventilerna i den studerade kyrkan, där spjällen automatiskt öppnas så fort absoluta fukthalten är lägre utomhus än i krypgrunden. Detta test fortgår och är ännu inte utvärderat.

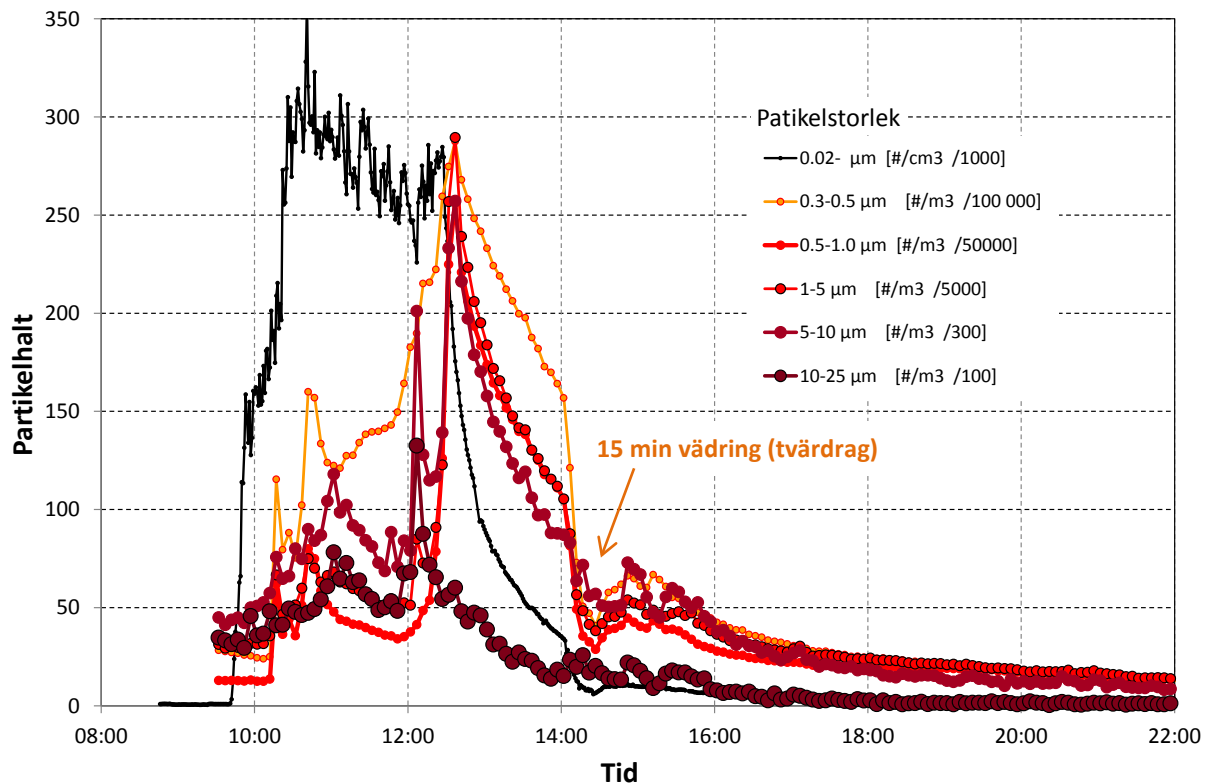
Figur 15. Partikelhalt i rumsluften i en 7800 m³ kyrka i samband med körövning (ca 10:00-10:40) och gudstjänst (ca 11:00-12:00). Stearinljus tänds ca 09:40 (och fler ca 10:20) och släcks mellan ca 12:05-12:20. Vädring (tvärdrag genom två portar) görs mellan ca 14:02-14:17. Totalt ca 80 besökare och 60 stearinljus. (Enheten för partikelhalten är ”antal partiklar per m³ luft”, med justeringsfaktor enligt förklaringsstabelln för att åskådliggöra alla partikelstorlekar i samma diagram.)

Det framgår i Fig. 15 att den partikelhalt som orsakas av människor och ljusbränning är mångdubbelt högre än bakgrunds-nivån. Andra liknande mätningar har givit liknande resultat, så det råder knappast någon tvekan om att människors närvaro och, kanske framför allt, levande ljus utgör betydande partikelkällor i kyrkor. Eftersom luftomsättningen i kyrkor normalt är tämligen låg (Fig. 9) så hinner dessutom de flesta av dessa partiklar avsättas på olika ytor i kyrksalen, medan bara en mindre andel sipprar ut med exfiltrationsluften. I Fig. 15 framgår att en kortvarig vädring – här 15 min – tydligt sänker partikelhalten, varför vädring efter förrättning kan vara ett sätt att minska inneryornas exponering för luftpartiklar; vädring behandlas mer ingående i nästa kapitel.

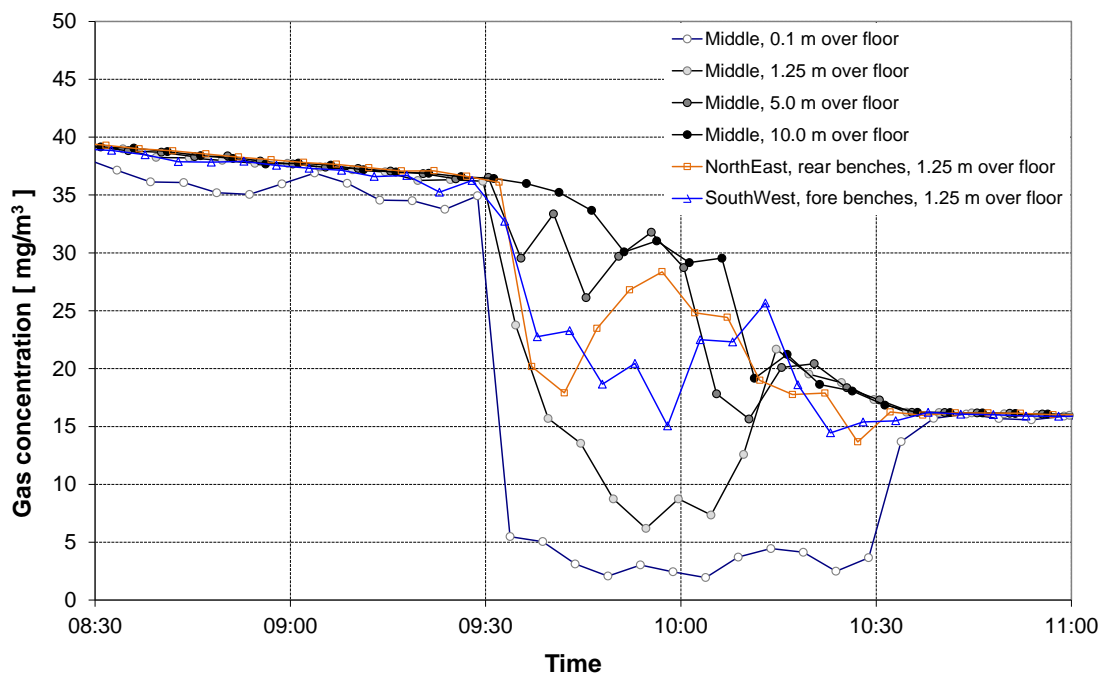
Figur 16. Spårgaskoncentration i sex mätpunkter i en kyrksal i samband med en timmes vädring (09:30-10:30) via en öppen port. Kall inströmmande uteluft når först mätpunkter på låg höjd medan punkter högre upp utvädras långsammare. Både innan och efter vädringen är rumsluften väl ombländad och den resulterande koncentrationssänkningen är tydlig; denna motsvarar andelen utvädrad luft.

Som figuren ovan antyder så kan luftväxlingen i kyrkan ökas betydligt genom vädring, även om bara en port öppnas. Detta beror på att porten normalt utgör en klart större öppning än summan av alla läck-öppningar (gäller de flesta svenska kyrkor). Det neutrala planet, NPL beskrivet ovan, hamnar då ända nere vid porten (på drygt halva porthöjden) och det uppstår tvåvägsströmning i porten, med uteluft inströmmande i portens nedre del och inneluft utströmmande i dess övre del; se Fig. 17. Denna luftväxling genom porten dominerar normalt över läckflödet genom övriga byggnadsskalet.

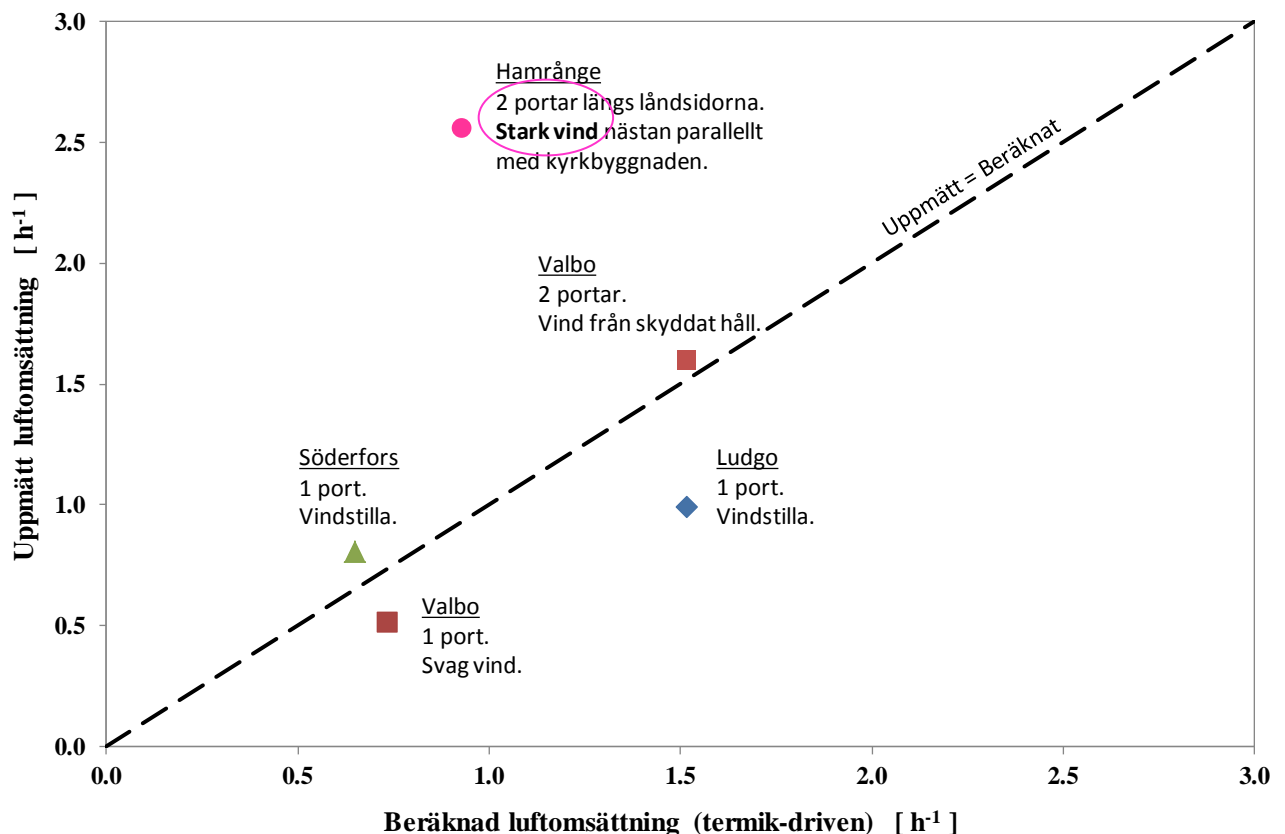
Figur 20. Uppmätt luftomsättning vs. Beräknad termik-driven luftomsättning.

Fig. 20 visar hur uppmätt luftomsättning vs. beräknad termikdriven luftomsättning (enligt ovan) ser ut vid fem utvärderingsexperiment. En stark avvikare från beräknat värde kan noteras då det var stark vind och öppet för tvärdrag, en avvikelse som som alltså kunde förväntas.

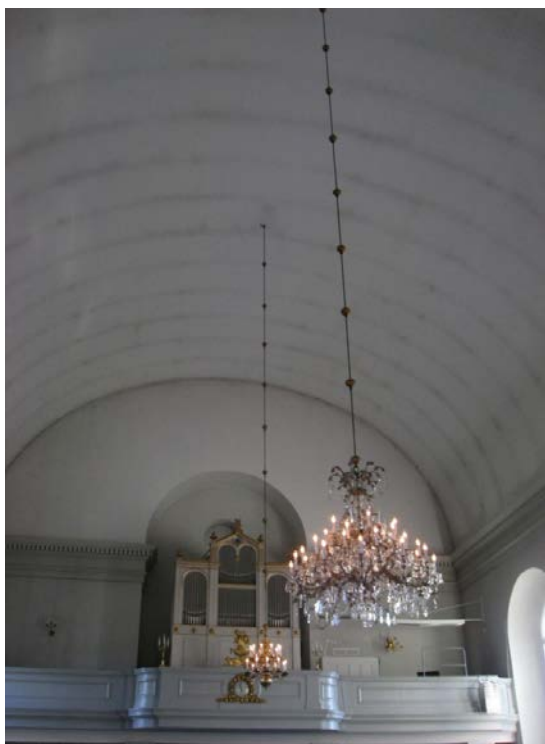
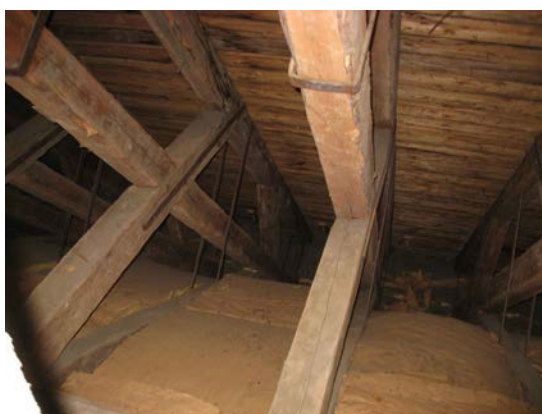
Figur 21. Randmönstrad försmutsning av tak, orsakad av kalla ytor som uppstått p g a takstolar på vinden som fungerar som köldbryggor mellan isoleringen. IR-termografi uppe till höger.

I Fig. 21 visas hur svarta ränder uppstått i taket p g a tilläggsisolering på vinden som gjort takstolarna där till köldbryggor. Församlingen är nu inriktad på att komplettera med isolering även på takstolarna.

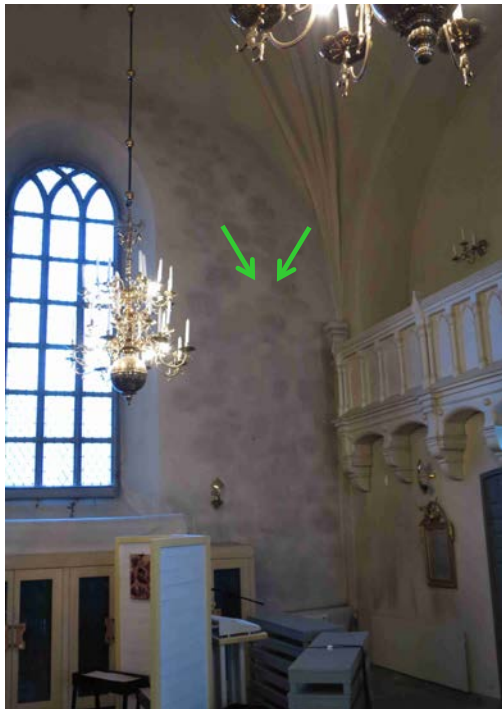
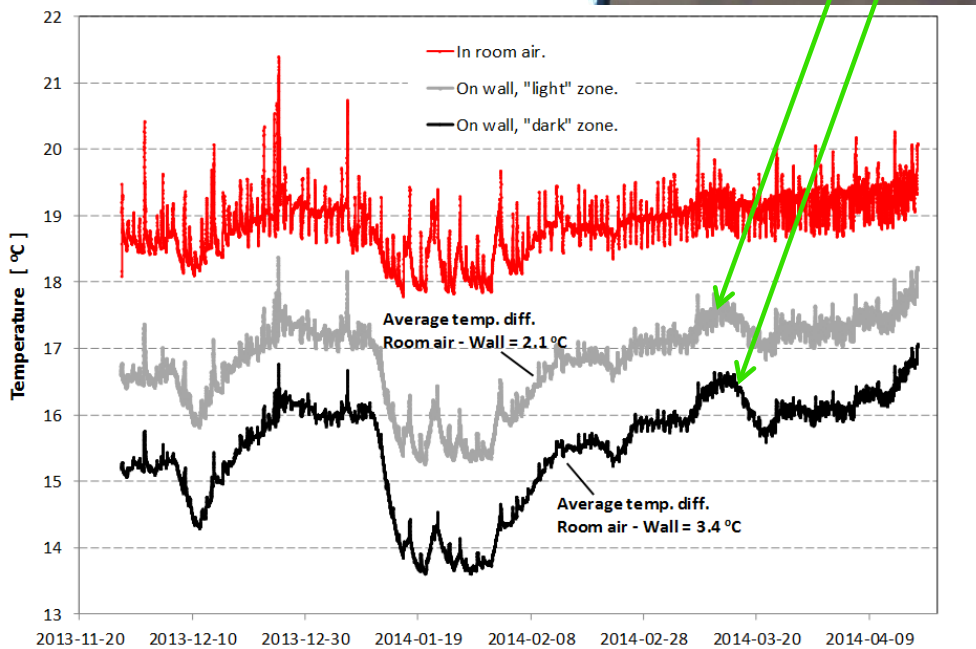
Figur 22. Fläckvis försmutsning på putsad stenvägg, orsakad av att stenarna bakom putsen fungerar som köldbryggor. Långtidsmätning av yttemperaturen på två ställen med olika svärtningsgrad. IR-termografi uppe till höger.

Ett annat exempel på termodiffusion visas i Fig. 22, där stora stenar bakom vägghypsen fungerar som köldbryggor och orsakar fläckvis försmutsning. Två närliggande punkter på väggen, som klart skilde sig i svärtningsgrad, valdes ut för långtidsmätning av yttemperaturen. Diagrammet visar hur dessa yttemperaturer samt lufttemperaturen (på samma höjd över golvet) varierat under ett vinterhalvår. Det framgår att yttemperaturen ständigt varit lägre på den mest svärtade punkten än på den minst svärtade. I genomsnitt har skillnaden mellan yt- och lufttemperatur – vilken är drivkraften för termodiffusion – varit $3,4^{\circ}\text{C}$ vid den mest svärtade punkten och $2,1^{\circ}\text{C}$ vid den minst svärtade. Det verkar alltså räcka med denna förhållandevis lilla skillnad i temperaturdifferens för att en tydlig svärtningskillnad ska uppstå med tiden. Diagrammet antyder att kyrkan ständigt är uppvärmd till komforttemperatur. Det är sannolikt att en sänkning av innetemperaturen minskar nedsmutsningstakten genom att temperaturdifferenserna minskar.

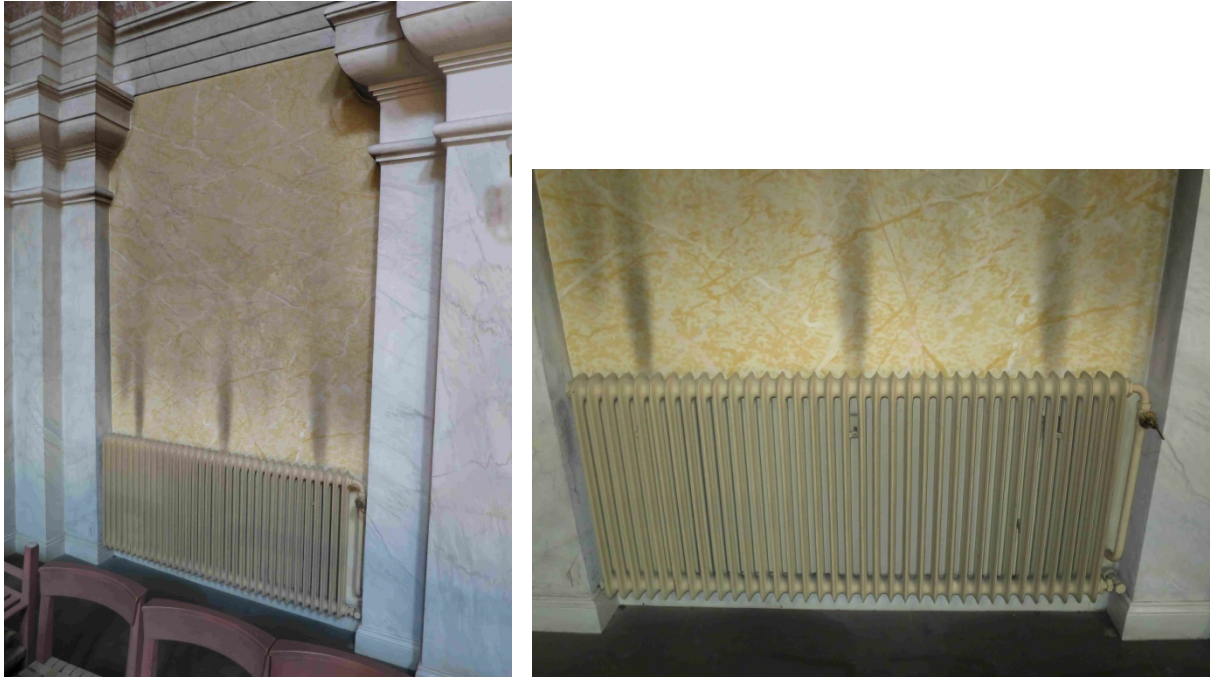
Figur 23. Accentuerad svärtning över radiator i stenkyrka.

Fig. 23 visar exempel på svärtning över en radiator i en stenkyrka. Figuren visar tydligt på två fenomen som ofta kan observeras vid radiatorer: svärtningen uppstår framför allt en bit (typiskt ett par dm) ovanför radiatorn, samtidigt som det finns vertikala stråk med accentuerad svärtning. I den högra bilden kan skönjas att de vertikala stråken uppstår rakt över vägginfästningarna till radiatorn.

De stråk av accentuerad svärtning som i Fig. 23 noterades uppstå över radiatorinfästningar kunde observeras även vid mätningarna i Fig. 26, och kunde då också konstateras vara förbundna med ökad luftturbulens. Det verkar som att till synes små konstruktionsdetaljer som är i vägen för den uppåtkonvekterade, varma luften vid en radiator kan trigga igång turbulent strömning på ett tidigt stadium, med ökad partikelavsättning som följd. Detta pekar på att det kan vara vettigt med en strävan mot mer strömlinjeformade radiatorer och infästningar (i vertikal led), och att hålla fritt från andra föremål vid radiatorn som kan störa luftströmmen. Så fort det uppstår varierad svärtning över en yta med homogen bakgrundsfärg, som i exemplen ovan, så medför ovan beskrivna svärtningskontraster att ytan framstår som nedsmutsad på ett tidigare stadium än om svärtningen varit mer jämnt fördelad över ytan. Köldbryggor och lokalt förhöjd luftturbulens bör därför undanröjas i den mån det är möjligt.

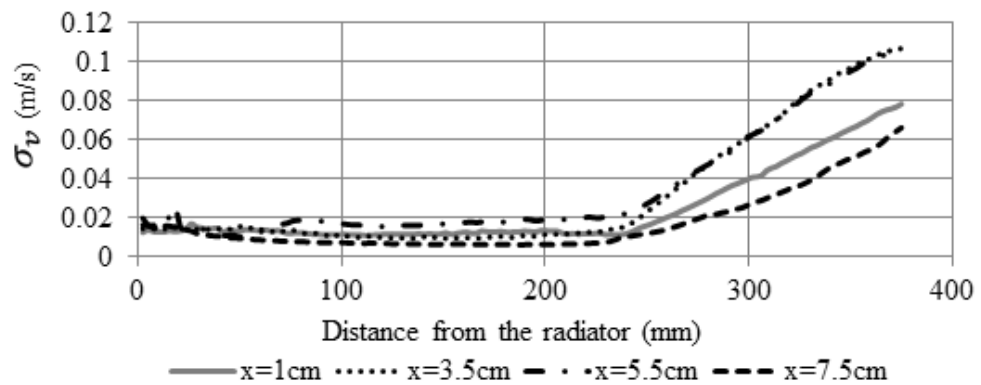
Figur 24. *Vänster*: Rökvisualisering av luftströmningen över en radiator (toppen av radiatoren synlig längst ner, väggen till vänster). *Höger*: Förändring i luftturbulens (standardavvikelsen för lufthastigheten, σ_v) med avståndet (vertikalt) från radiators topp, på fyra olika avstånd (x) från väggen.

IR-termografering av ytan över radiatorer där dessa försmutsningsfenomen kunde iakttagas pekade inte på ett direkt samband mellan yttemperatur och försmutsning, utan andra mekanismer än termodiffusion verkar tillkomma. Med avsikt att studera detta närmare gjordes två olika experimentella studier av mikroklimatet vid radiatorer. Det första gjordes i laboriemiljö i ett mindre provrum, där så kallad "Particle Image Velocimetry", PIV-teknik kunde tillämpas. Tekniken bygger på datoranalys av fotografier av rökpartiklar som tillsätts rumsluften och som följer med luftströmmarna. Med laserspaltbelysning och snabb bildfrekvens kan dynamiken i strömningsmönstret fångas över ett 2-dimensionellt område, och flera olika mått på strömningskaraktäristiken kan beräknas. I Figur 24 illustrerar den vänstra bilden luftströmningen över den testade radiatorn. Det framgår att luften strömmar tämligen jämnt och parallellt med väggen (så kallad laminär strömning) ett stycke upp, varpå omslag till turbulent strömning sker och strömningsmönstret blir mer kaotiskt. Diagrammet till höger visar hur luftturbulensen (standardavvikelsen för lufthastigheten) förändras med avståndet (vertikalt) från radiatorns topp. En tydlig, plötslig ökning av turbulensen tycks ske ca 250 mm över radiatorn. Det synes troligt att den initiala lugna, laminära strömningen är orsak till det avsevärt renare väggpartiet just över radiatorer, som noterades i Fig. 23, medan den turbulenta strömningen högre upp förstärker partikelavsättning och försmutsning.

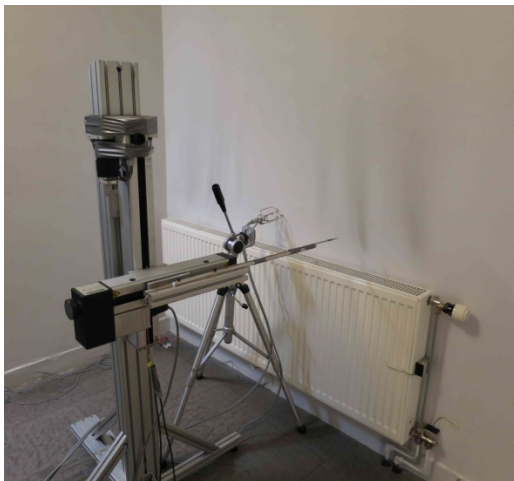
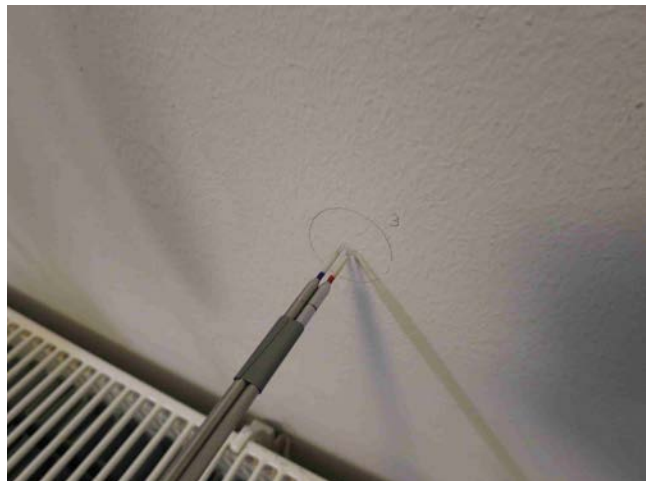
Figur 25. Mätning av mikroklimatet över en radiator.

Under experimenten med PIV-teknik enligt ovan framkom svårighet att mäta riktigt nära väggytan, framför allt p g a ljusreflexion. Kompletterande mätningar med sk varmrådsanemometri gjordes därför över en radiator monterad på en tung stenvägg, där svärtningsmönster liknande de i Figur 23 kunde iakttas; se Fig. 25. En särskild varmrådsanemometer togs därvid fram (högra bilden) som kunde mäta lufthastigheten i en miljö med stora temperaturgradienter och -fluktuationer, något som annars är problematiskt vid varmrådsmätningar. Parallellt med lufthastigheten mättes även lufttemperaturen, och med små sensorkroppar kunde snabba fluktuationer fångas.

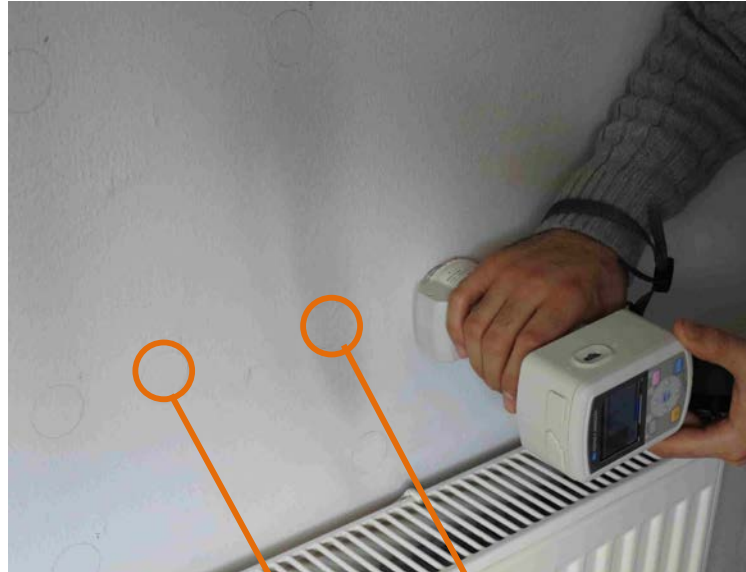
Figur 26. Mätning av ytsvärtning med spektrofotometer och exempel på lufthastighetsfluktuationer 3 mm från väggytan på två olika ställen med olika svärtningsgrad.

Förutom lufthastighets- och temperaturmätningar mättes även ytornas svärtningsgrad med en spektrofotometer, Fig. 26. Nio olika ställen, med olika grad av visuell svärtning, valdes ut för mätning av ytsvärtning och lufthastighets- och temperaturgränsskikt. Fig. 26 visar ett exempel på lufthastighetsfluktuationerna nära väggytan på två ställen med klart synbar skillnad i ytsvärtning. Det framgår att lufthastigheten överlag är högre och klart mer turbulent vid stället med mest svärtning.

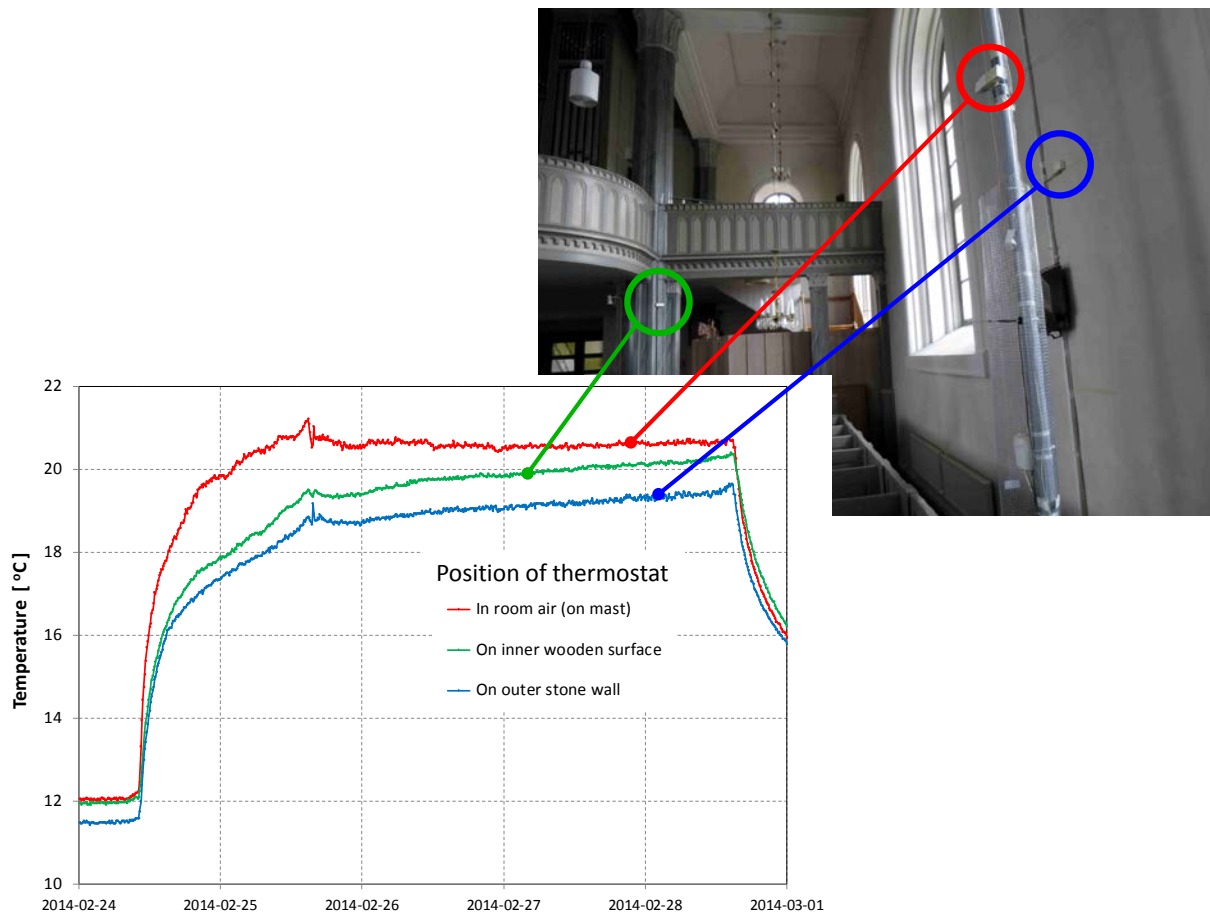
Figur 29. Termostatattrapper placerade på tre olika ställen i en kyrka, och responsen hos dessa på ett plötsligt uppvärmningsförlopp.

I projektets fältmätningar har observerats att termostaterna för värmeregleringen ibland är placerade på yttervägg av sten. Denna placering torde medföra risk för missvisande temperaturmätning och försämrad reglering. För att prova detta gjordes experiment med tre termostatattrapper (temperaturloggrar inneslutna i små perforerad pappkartonger) som placerades i en större, intermittently uppvärmd stenkyrka på tre olika ställen: (1) på yttervägg av sten, (2) på träklädd pelare och (3) på en smal mätmast av glasfiber; se Fig. 29.

Figuren visar också temperaturresponsen för dessa termostatattrapper vid plötslig uppvärmning till komforttemperatur. Experimentet gjordes i slutet av februari och det faktum att ytan på ytterväggen är kallare än rumsluften avspeglas i att mätvärdena från termostatattrappen placerad där hela tiden ligger lägre än från de båda andra termostatattrapperna. Innan komfortuppvärmningsfasen börjar visar den ca 0.5°C lägre temperatur, och under uppvärmningsfasen visar den periodvis mer än 2°C lägre temperatur än den termostatattrapp som är placerad på masten, mer fritt i rumsluften. Den termiska trögheten i stenväggen orsakar uppenbarligen en fördröjning i temperaturresponsen hos termostatattrappen placerad på denna. En termostat med sådan placering borde således orsaka en icke-representativ innetemperaturmätning och fördröjd temperaturåterkoppling, vilket torde minska förutsättningarna för effektiv temperaturreglering. Termostatattrappen på den lättare innerytan av trä verkar visa ungefär samma temperatur som den mast-placerade vid fortfarighetstillstånd, men uppvisar också en tydlig fördröjning i responsen på en plötslig temperaturförändring.

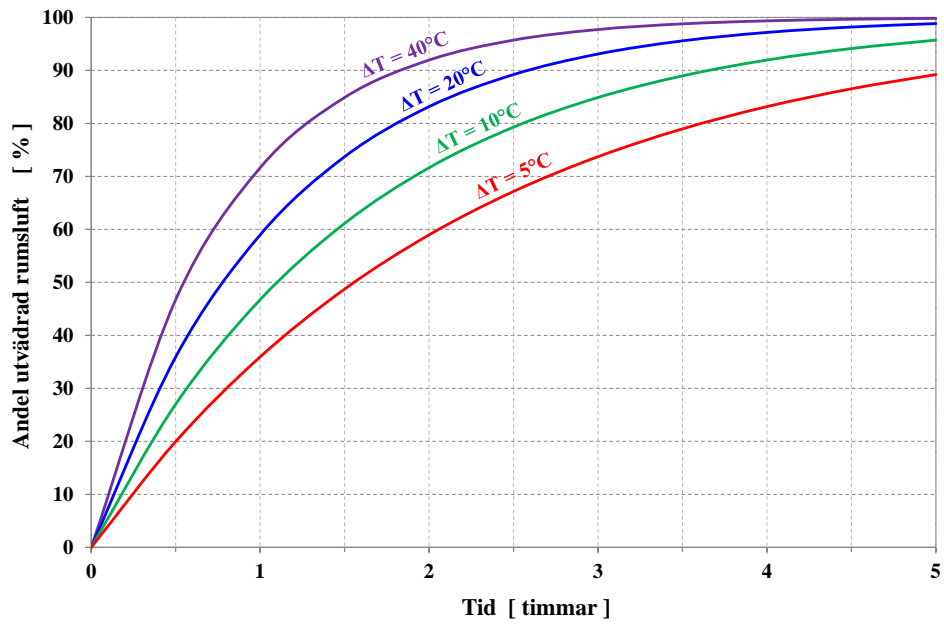
Utvädringsdiagram för kyrka med geometrikonstanten $f = 500$.
